Toz Uygulama Problemlerinin Üstesinden Gelme

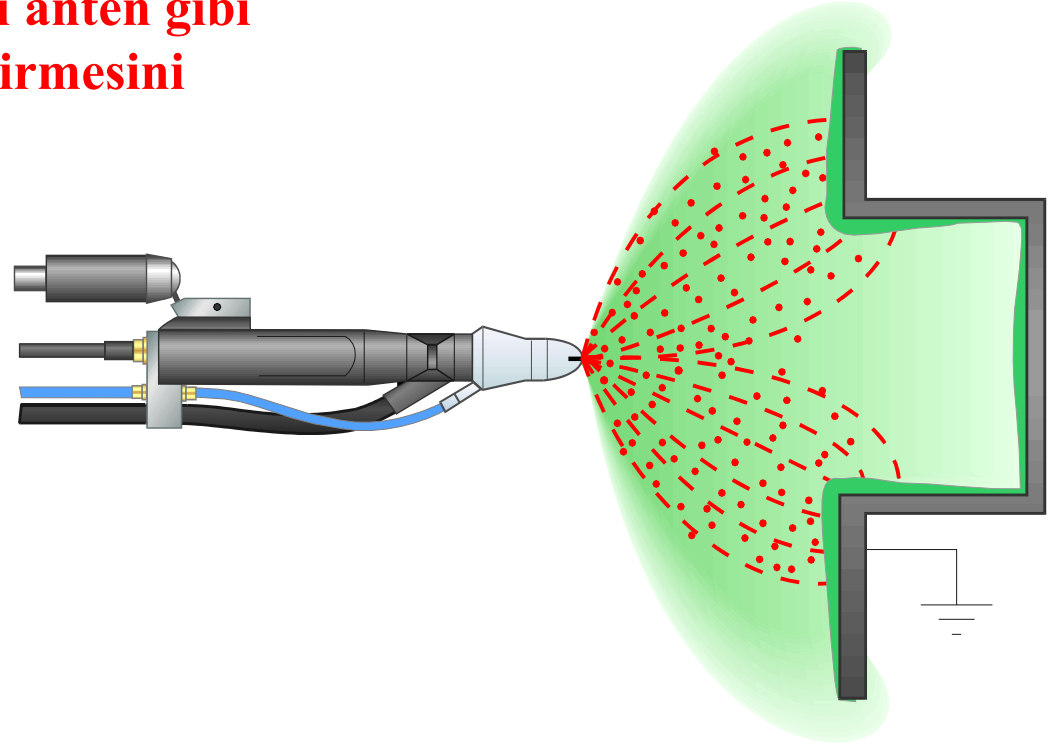
Faraday Kafesi Etkisi Nedir?

Şarjlanmış toz parçaları topraklanmış parçanın en yakın yüzeyine doğru hareketlenir. Bu köşeler tozu anten gibi çekerler ve girinti içerisine girmesini engellerler.

Girintilerde zayıf penetrasyon

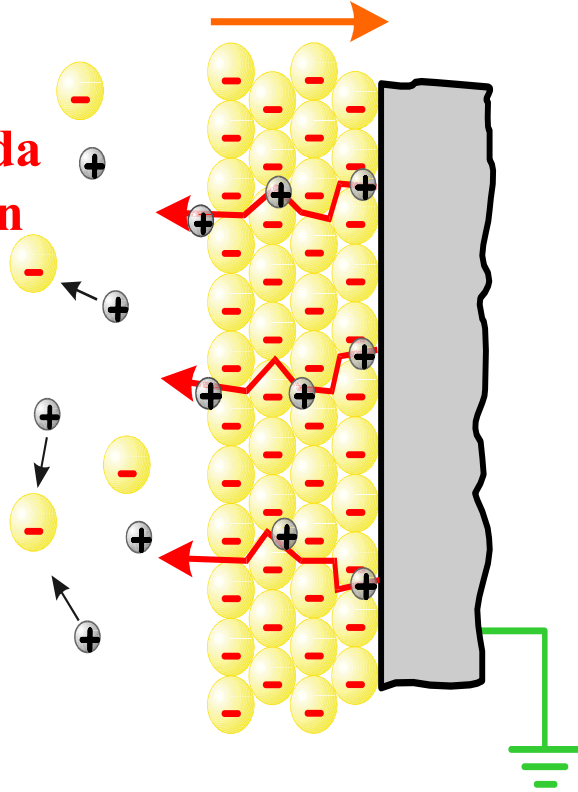
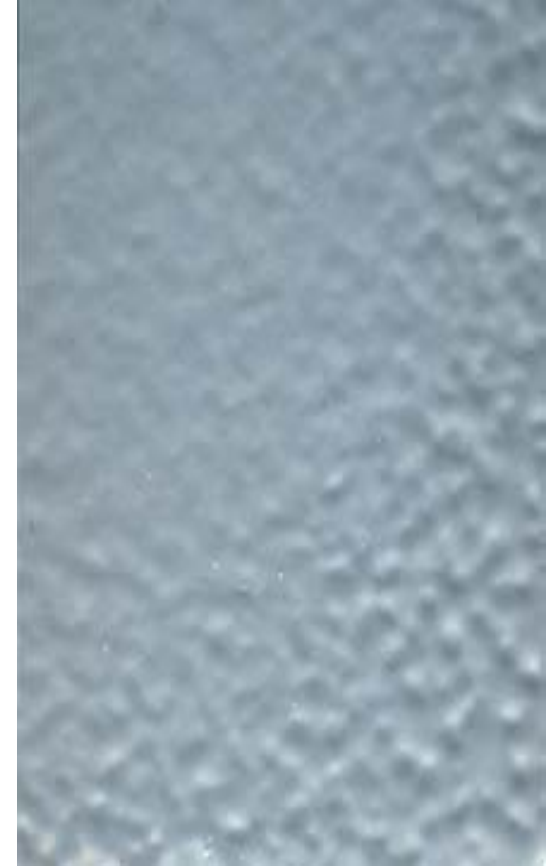
Gerilim İyonlaşma nedir?

**Toz Partikülleri
parçadan koparlar
ve/veya birbirlerini
itmeye başlarlar bu da
yüzeyde eşit olmayan
partikül dağılımına
sebep olurlar.**

“Yaldızlanma” Geri Ionlaşma

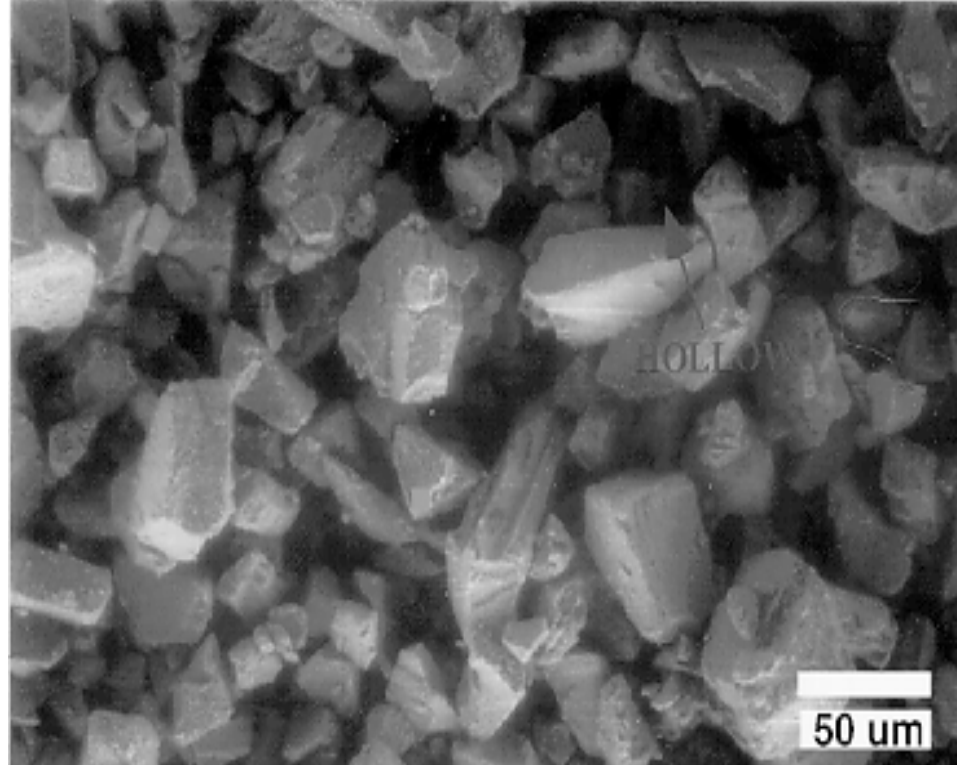
Yüzeye Yapışmış Toz Boya Parçaları

Daha iri parçalar daha iyi transfer olur.

- ▲ İri parçalar daha çok şarjlanır ve daha yüksek oranda parçalara doğru hareketlenir.
- ▲ Geri Dönüş tozu çoğu zaman daha ince olan, taze boya gibi akmayan, spreylenemeyen ve transfer olamayan boyadan oluşur.
- ▲ Geri Dönüşüm Toz Boyanızı kontrollü olarak kullanınız.
